Anđelko Pedišić
Hrvatski restauratorski zavod
Služba za odjele izvan Zagreba
apedisic@h-r-z.hr

Pregledni rad/Scientific review
Primljen/Received: 20. 6. 2017.

Kapela sv. Martina u Starom Brodu – od tradicijske gradnje do barokne baštine

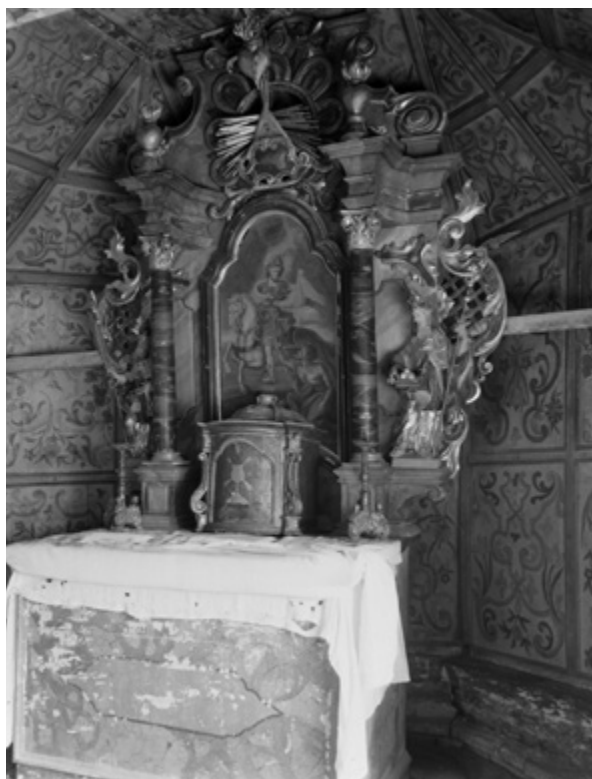
3. Glavni oltar prije evakuacije pokretnog inventara (fototeka HRZ-a, snimio M. Braun, 1991.)
Main altar before the evacuation of movable furnishings (Croatian Conservation Institute Photo Archive, photo by M. Braun, 1991)

Kao što je već spomenuto, glavni oltar bio je evakuiran iz kapele 1991. godine. Na oltaru su bila oštećenja slojeva polikromije i pozlate koji su se mjestimično odvojili od nosioca i otpali. Drveni je nosilac bio crvotočan, a spojevi drvenih elemenata oslabljeni i ispucani, jer je tijekom vre-

Oltar je bio izložen na izložbi *Sveti trag* 1994. godine, a prije izložbe su provedeni konzervatorsko-restauratorski zahvati: svi dijelovi oltara otprašeni su mekanim kistom, površinski slojevi odignuti od drvenog nosioca su podlijepljeni i fiksirani na drveni nosilac, konsolidiran je drveni nosilac, odvojeni dijelovi rezbarije i konstrukcije su učvršćeni lijepljenjem, a s polikromiranih površina uklonjen je potamnjeli lak.³¹ Nedostajući dijelovi rezbarije su rekonstruirani, a oštećenja u sloju podloge kredirana, nakon

čega je izveden završni retuš polikromije i pozlate.³² Oltarna pala očišćena je od površinske nečistoće, uklonjen je požutjeli lak, slikani sloj je fiksiran na platno, a platno izravnano i napeto na podokvir, nakon čega su oštećenja u sloju podloge kredirana i retuširana.³³

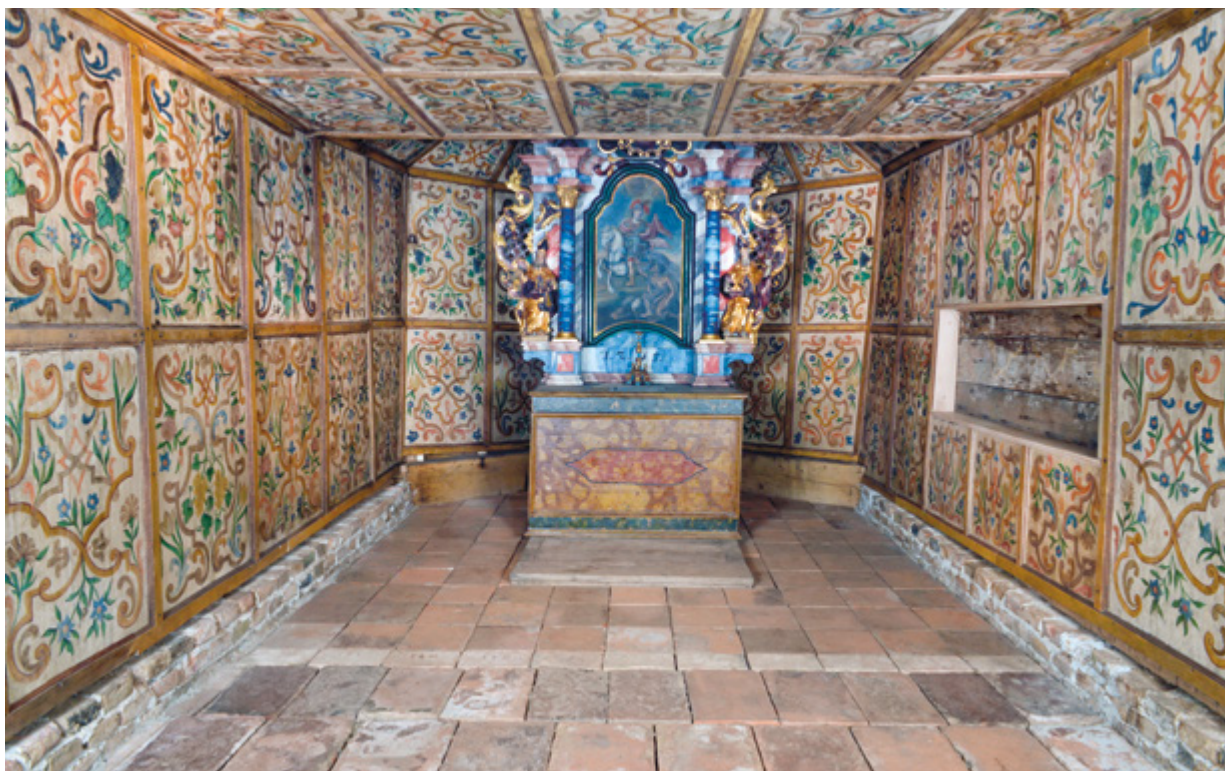
16. Unutrašnjost kapele nakon konzervatorsko-restauratorskih radova (fototeka HRZ-a, snimila N. Oštarijaš, 2015.)
Chapel interior after conservation (Croatian Conservation Institute Photo Archive, photo by N. Oštarijaš, 2015)
